CASE STUDY

WÄRMEBILDTECHNIK

IN DER

EVENTBRANCHE

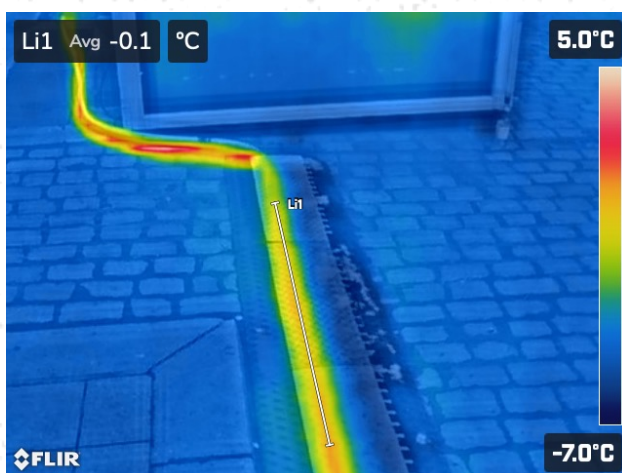
Die oberen beiden Bilder zeigen deutlich, wie ein Teil der Begleitheizung in den Wasserstock ragt und diesen eisfrei hält. Auf dem ersten Bild ist auch sehr gut zu erkennen, dass alle Wasserschläuche mit Begleitheizung in Betrieb sind.

Auf dem zweiten Bild ist jedoch gut zu sehen, dass nur die Hauptzuleitung zum Wasserstock angeschlossen ist. Dies lässt darauf schließen, dass die drei weiteren Abgänge (Sp1 - Sp3) entweder defekt sind, gar nicht erst an die Stromversorgung angeschlossen wurden oder keine Begleitheizung haben. (Letzteres trifft hier nicht zu).

So lässt sich das gesamte System auf Funktion kontrollieren. Auch wenn die Schläuche durch Kabelbrücken und ähnliches geführt werden, wie im Bild Links zu sehen.

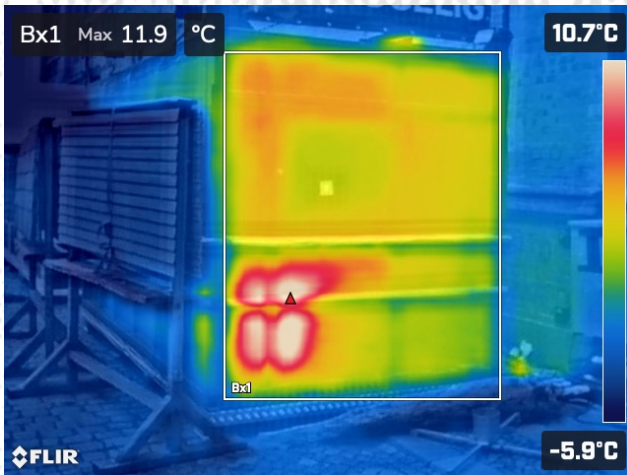
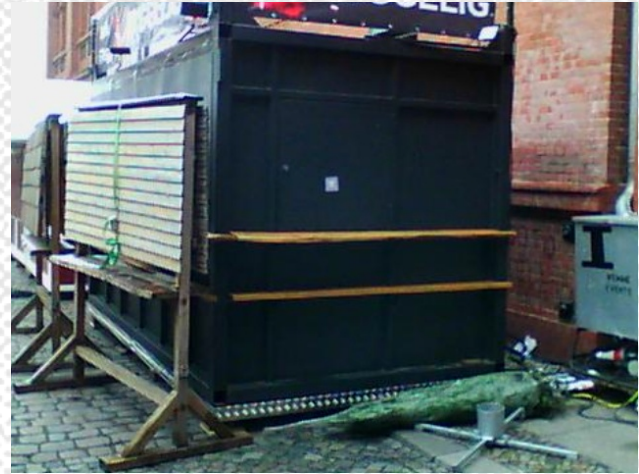
Bei Indoor & Outdoor Veranstaltungen, die über mehrere Tage dauern, können mithilfe einer Wärmebildkamera potenzielle unnötige Verbraucher identifiziert werden. In diesem Bild ist beispielsweise ein Industrie-Geschirrspüler zu sehen, der weit außerhalb der Öffnungszeiten in Betrieb ist.

Durch eine Standkontrolle am nächsten Tag und ein Gespräch mit dem Standbetreiber kann geklärt werden, ob der Betrieb dieses Gerätes wirklich notwendig ist. Dadurch kann nicht nur Strom gespart werden, sondern auch das Budget des Events besser eingehalten werden. Darüber hinaus kann dies dazu führen, dass Standmieten oder Platzmieten in Zukunft gesenkt werden können und/oder der Gewinn optimiert werden kann.

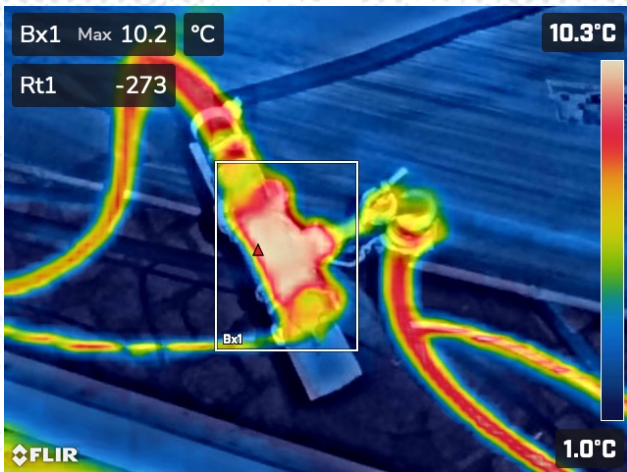
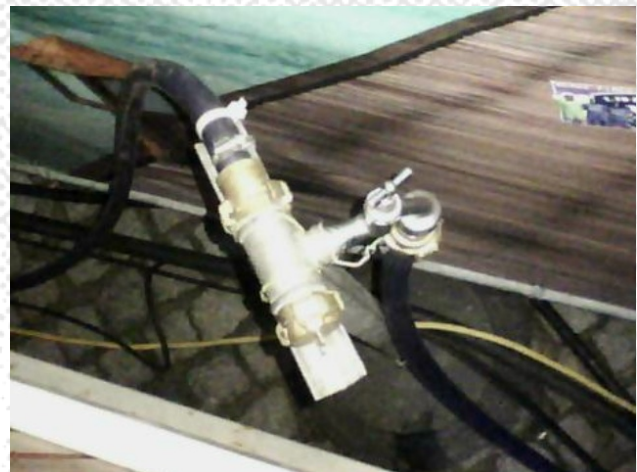
Auf den ersten Blick fällt deutlich auf, dass sich die Wärmeentwicklung am Wasserstock deutlich von den anderen Messungen unterscheidet. Sie ist viel konzentrierter und stärker als bei den anderen Wasserstöcken. Dies lässt auf einen möglichen Defekt schließen.

In diesem Fall ist die Endkappe der Begleitheizung defekt, wodurch am metallischen Wasserstock eine Spannung von 190 Volt anliegt. Dies ergab auch die nachfolgende Kontrolle mit einem Voltmeter. Es ist sehr wichtig, solch einen Umstand umgehend zu beheben.

Hinweis: Grundsätzlich lassen sich keine Fehlerströme mit einer Wärmebildkamera feststellen, aber dieses Objekt, war gegenüber den anderen Wasserstöcken, zu auffällig gewesen, so dass hier genauer mittels Duspol nachkontrolliert wurde.

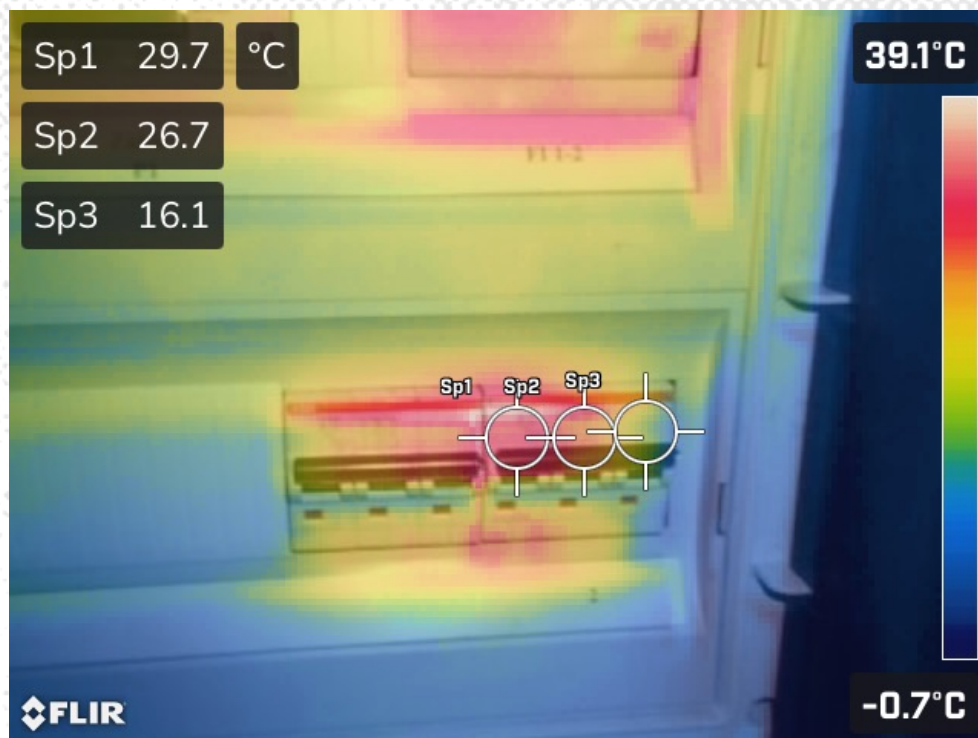
Die Überlast-Sicherungen eines 63A CEE Anschlusses zeigen deutlich, wie ungleich die Belastung auf die drei Phasen verteilt ist.

Diese Ungleichheit führte dazu, dass die nächste Vorsicherung geschmolzen ist. Besorgniserregend ist, dass die Händler eigenständig die Sicherung wieder eingeschaltet haben, ohne den Veranstalter darüber zu informieren. Es ist wichtig, dass solche Vorfälle umgehend gemeldet werden, um mögliche Gefahren zu vermeiden und die Sicherheit der Veranstaltung zu gewährleisten.

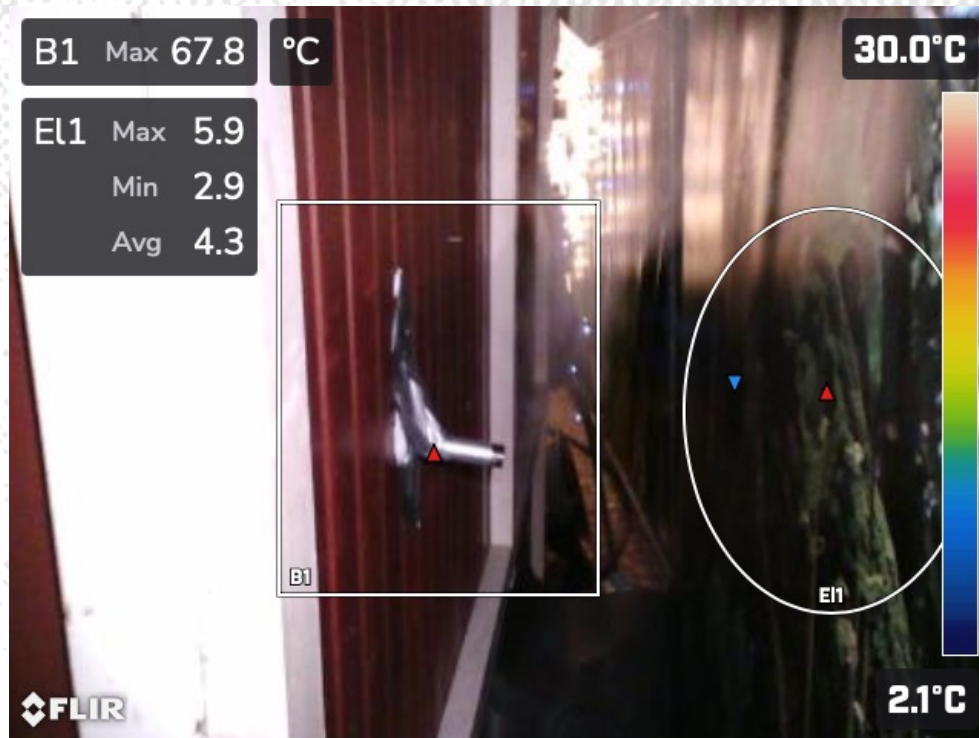
In diesem Beispiel hat ein Händler eigenständig einen Luftablass von einem Ofen durch die Wand seiner Miethütte gebohrt. Um mögliche Nachteile für die durchbohrte Wand (B1) und das dahinterliegende Transparent (EL1) durch die Wärmebelastung zu prüfen, wurde eine kurze Beurteilung mittels Wärmebildkamera vorgenommen.

Die Untersuchung ergab, dass das Transparent der Belastung standhalten würde. Allerdings ist das silberne Klebeband, für diese Art von Verwendung nicht vorgesehen und auch nicht für den entsprechenden Temperaturbereich ausgelegt. Daher musste der Händler hier noch einmal nachbessern, und die Kautions wurde einbehalten, bis der Schaden behoben war.
